Rapport från de arkeologiska
undersökningarna vid Sölves-
borgs slott, fornlämning nr 17
i Sölvesborg,
under 1994 och 1995

BLEKINGE LÄNS MUSEUM
Rapport 1995

Rapport från de arkeologiska undersökningarna inom
Sölvesborg slottsområde under 1994 och 1995.

Mikael Jardbrink

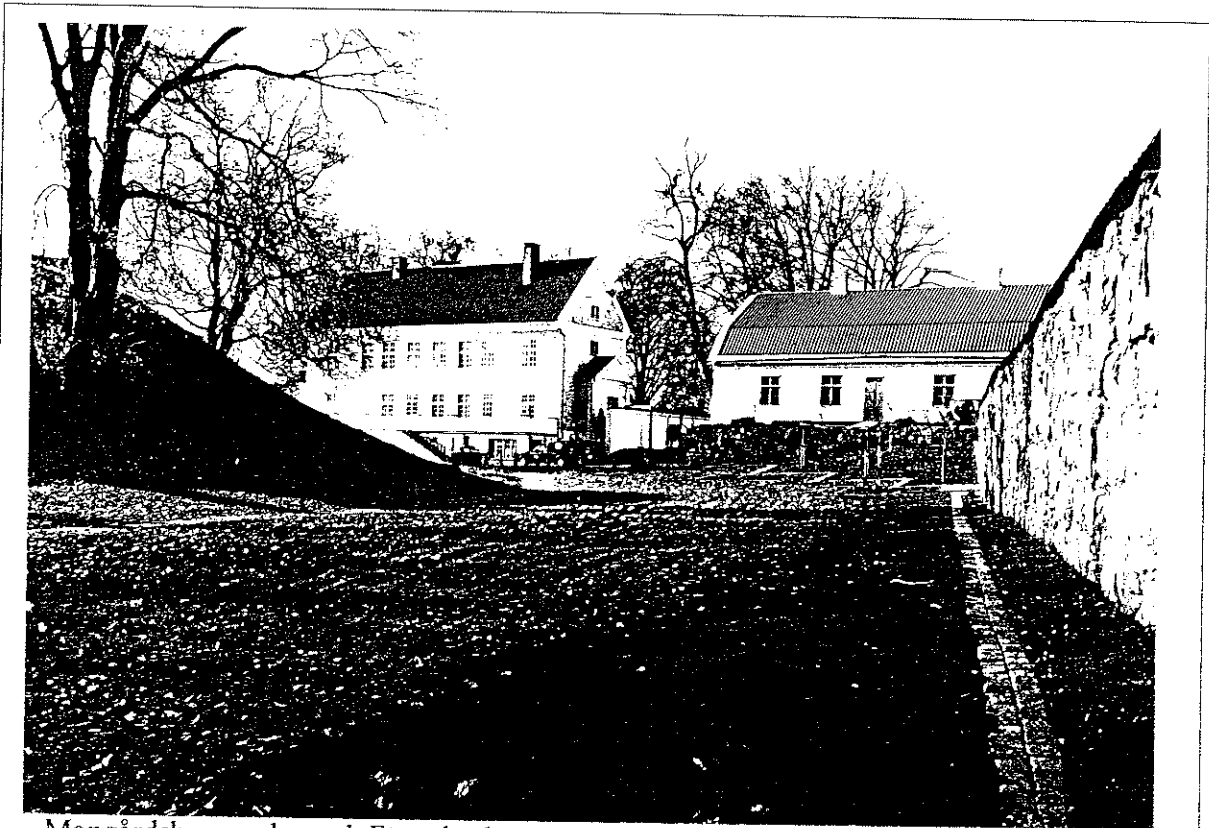
Mangårdsbyggnaden och Förvaltarbostaden. Bilden tagen från öster.

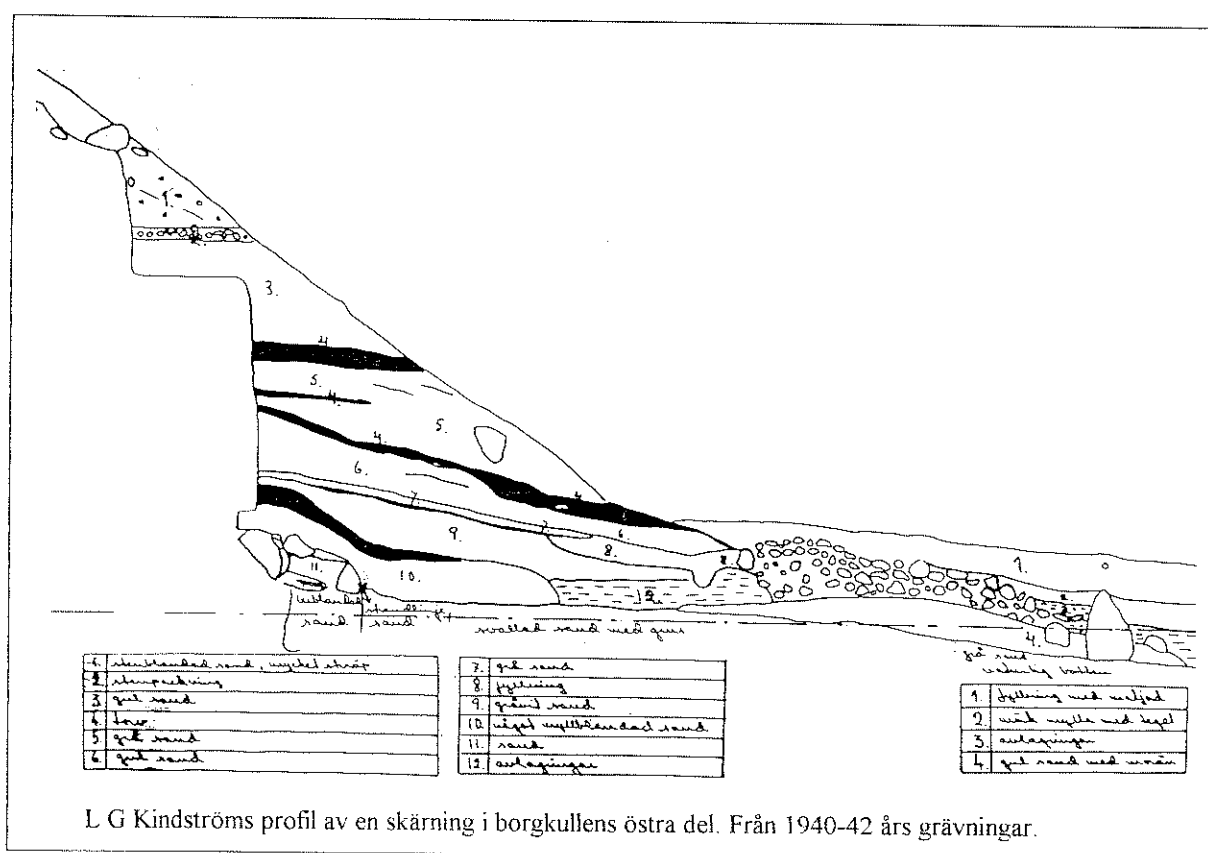
L G Kindströms profil av en skärning i borgkullens östra del. Från 1940-42 års grävningar.

Granskar man profilen kritiskt kan man se att det nedanför kullen inte finns några avsatta lager eller andra spår efter några aktiviteter som är tidigare än stentornet och 1300-tal. Växthorisonterna skulle kunna vara spåren efter försök att binda de massor som lagts upp i kullen. Alltså ett kraftigt lager sand, som täcks av ett lager grästov, som täcks av sand osv. Avslutningsvis läggs en stenpackning som sedan täcks av ett kraftigt, grövre bärlager som sedan stentornet grundläggs på. Profilen visar också tydligt att vallgraven har förändrats vid olika tidpunkter. När förändringarna har inträffat är inte känt.

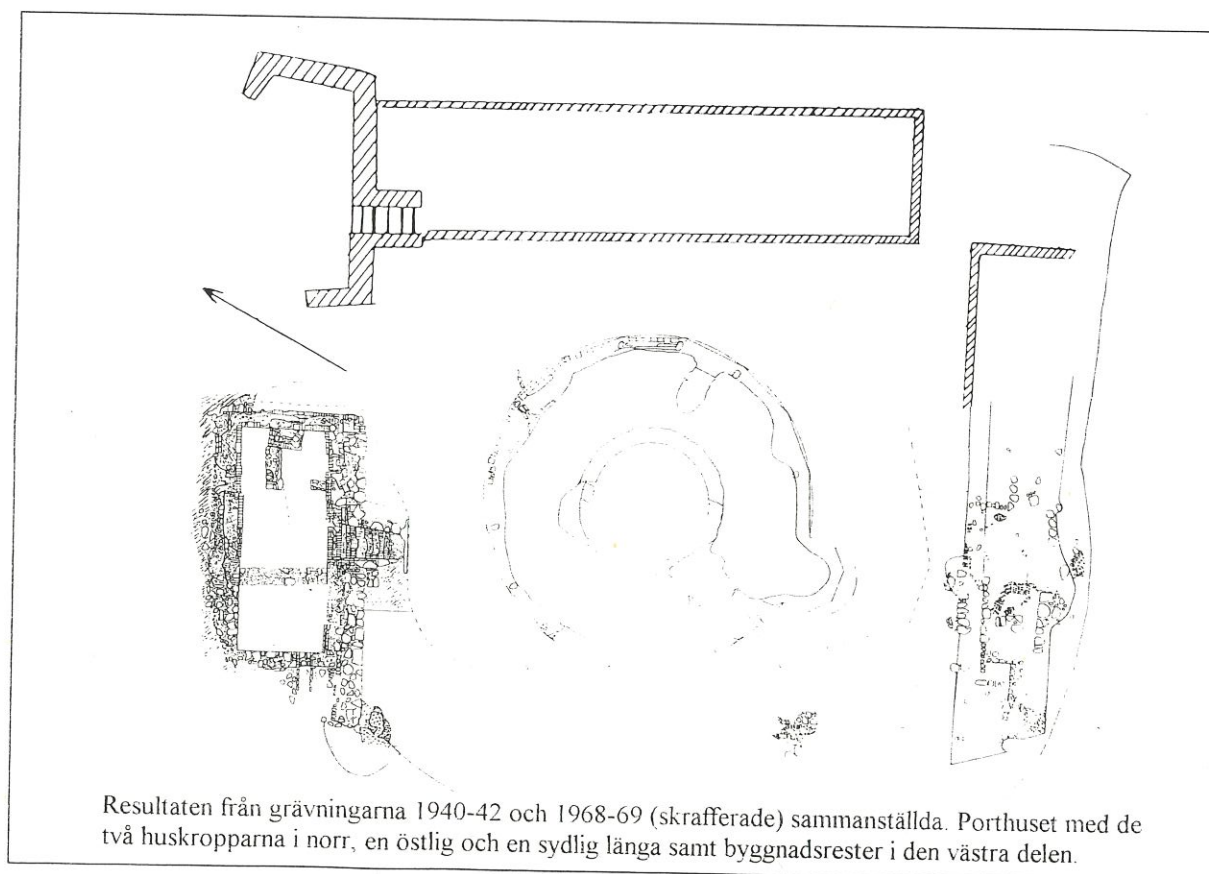
Resultaten från grävningarna 1940-42 och 1968-69 (skrafferade) sammanställda. Porthuset med de två huskropparna i norr, en östlig och en sydlig länga samt byggnadsrester i den västra delen.

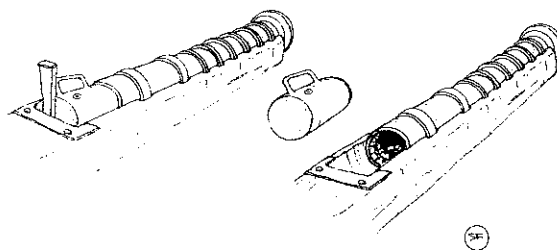
Principskiss för hur en enklare variant av bakladdad pjäs fungerade.
Skiss: Stefan Flöög.

Vid renovering och byte av fönster i västra längan gjordes ett fynd av en "bysssekammare", en krutkammare till en bakladdad kanon av medeltida typ. Kammaren är av järn och formen cylindronisk med tvärt avskuret bakplan. Längden är 42cm, diameter bakplan är 12cm, mynning 8cm och kalibern 6cm. Flertalet fynd av krutkammare i gränstrakten mellan Danmark och Sverige är oftast knutna till befästa städer och borgar och dateras till 1400- och 1500-tal.
